PLANTA AGUA FRIA – CALIENTE
CLOACAS – GAS

PLANTA DESAGUES PLUVIALES

PROYECTO	DIBUJO	MUNICIPALIDAD DE SAN CARLOS DE BARILOCHE
FECHA	25/07/19	SECCION DE PROYECTOS
FIRMA	GP	DIRECCION DE OBRAS POR CONTRATO
OBSERVACIONES	Instalaciones - mza 19-2-k-262-B-01	DEPARTAMENTO DE ESTUDIOS Y PROYECTOS
		ESCALAS:
		1:100
		PUNTO N° 5

Jardin Pequeños Corazones B MALVINAS ARGENTINAS

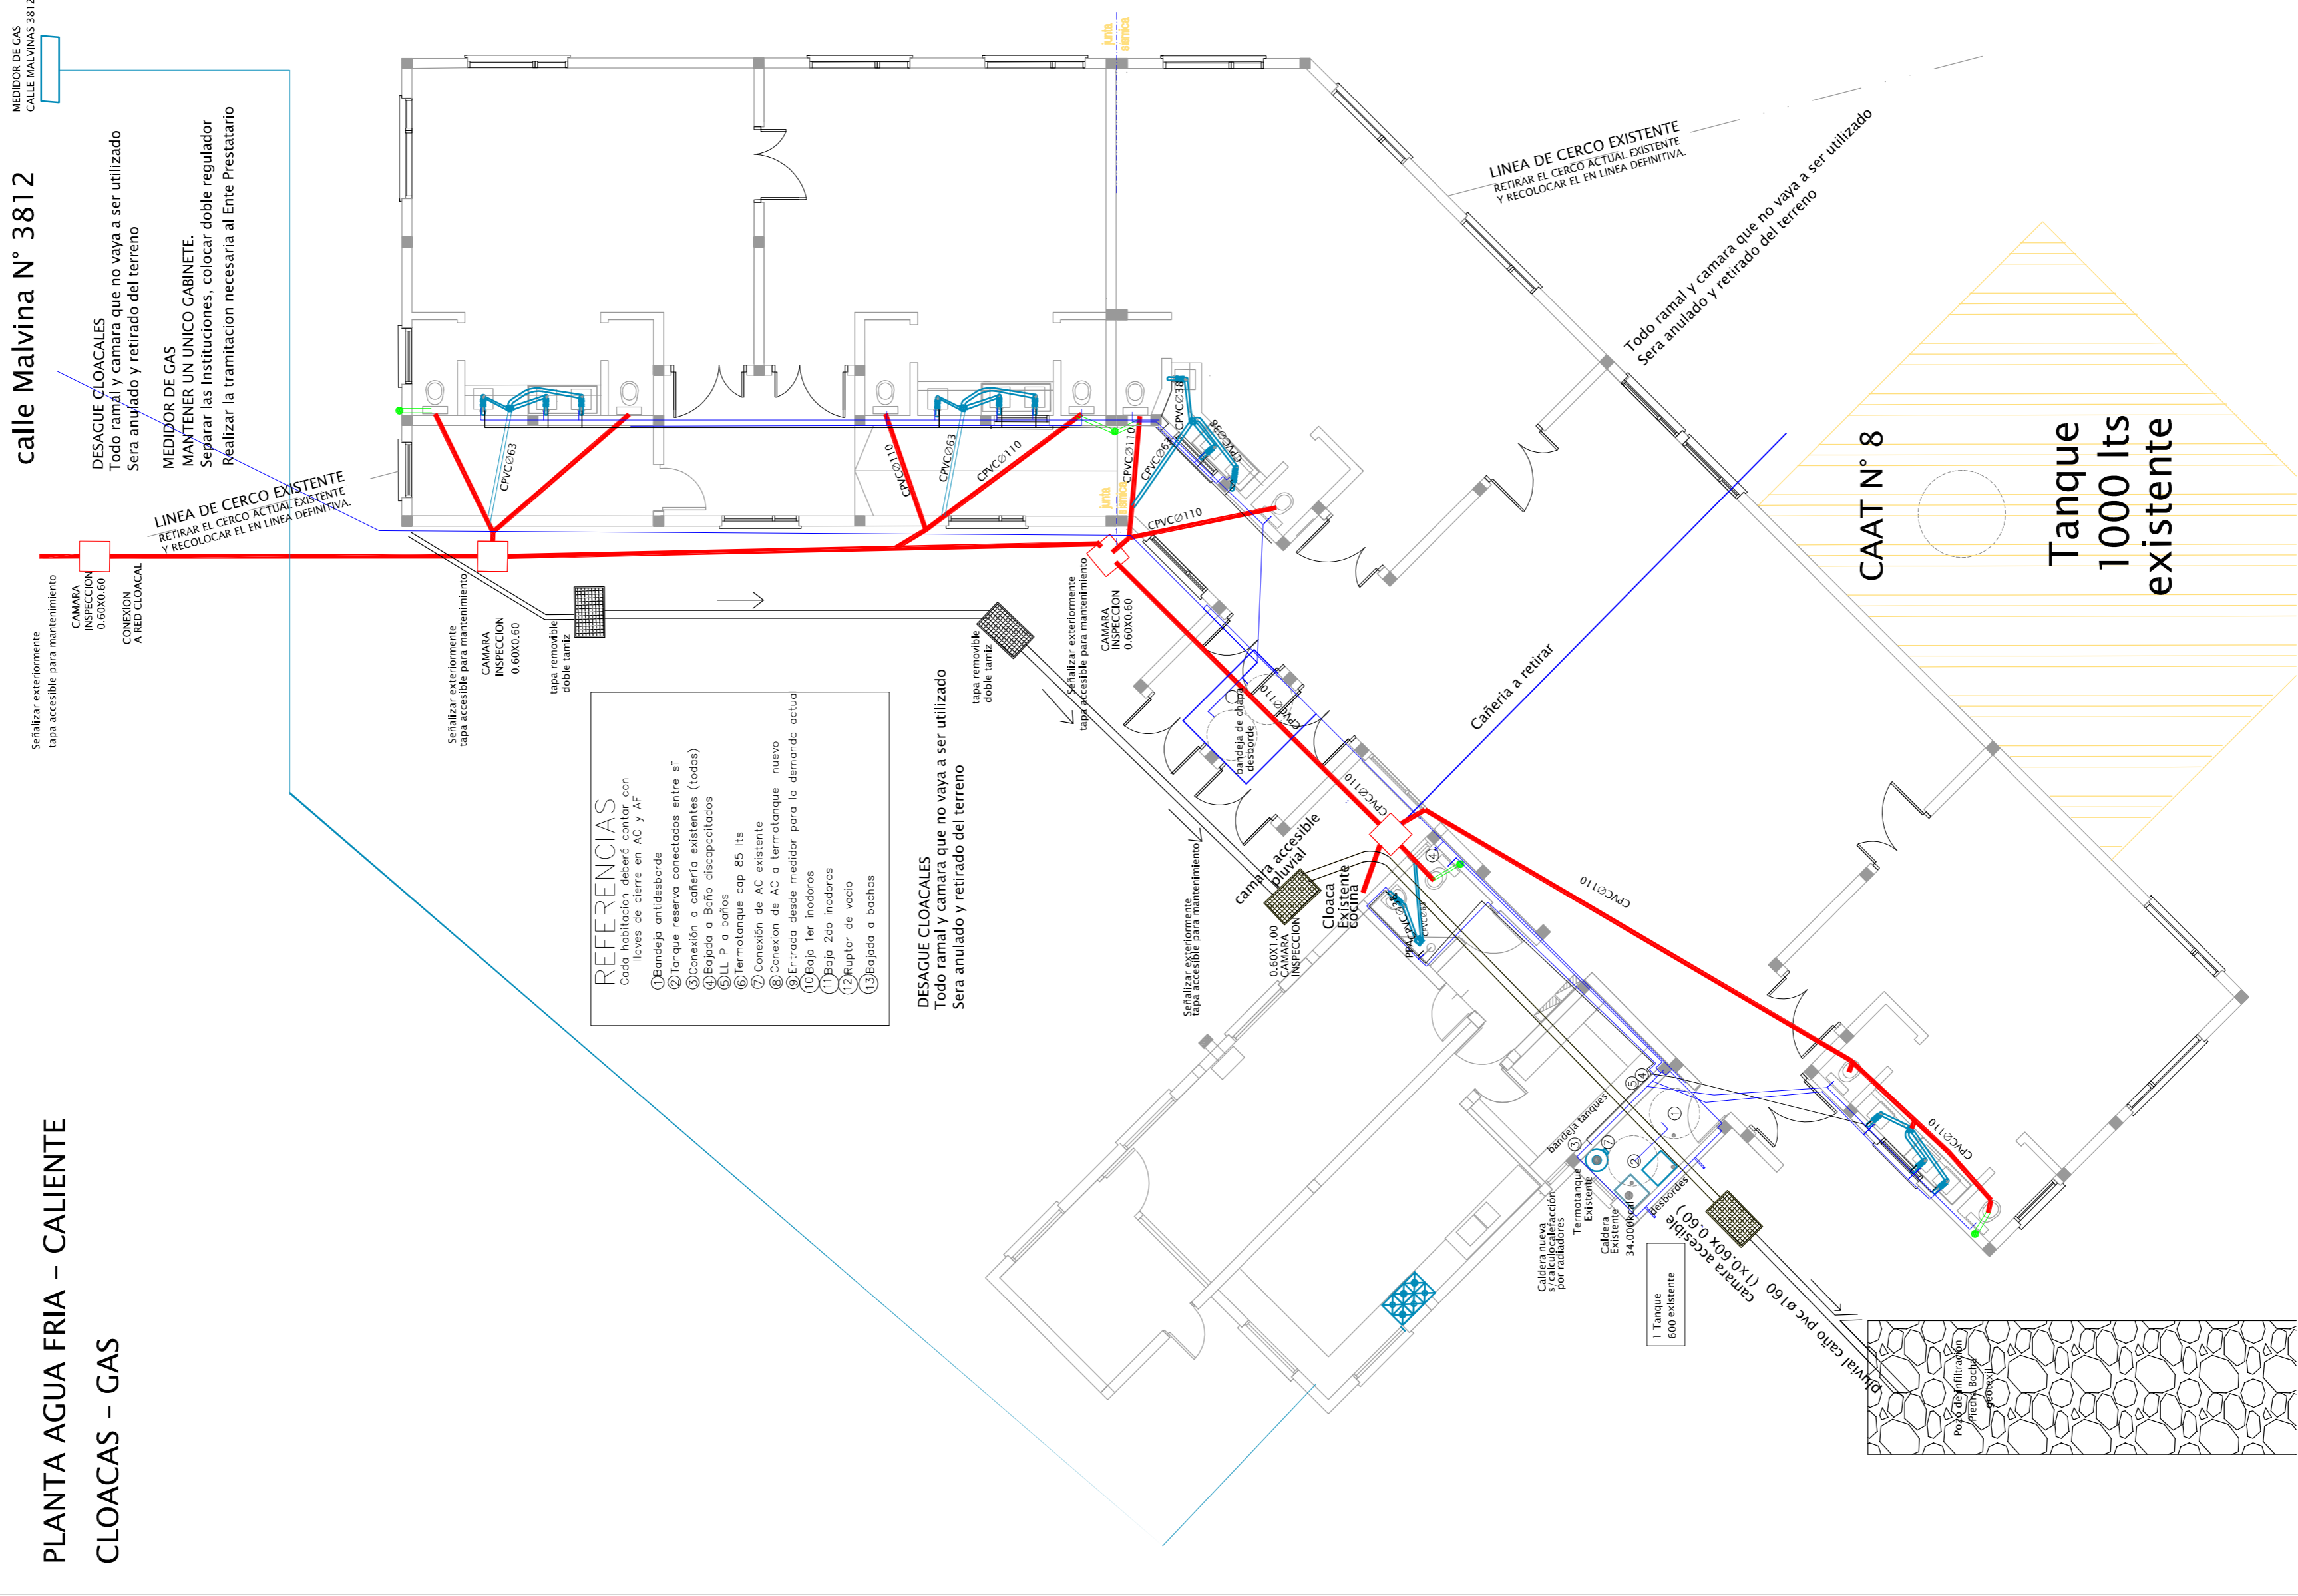
DESAGUE CLOACALES
Paseo que no va a ser utilizado
Sera anulado y retirado del terreno

MEDIDOR DE GAS
MANTENER UN ÚNICO GABINETE.
El gabinete debe regular
Realizar la tramitación necesaria al Ente Prestatario

Señalar exteriormente
tasa accesible para mantenimiento
INSTRUCION
0.60X0.60
CONDICION
ALTO CERCADO

- REFERENCIAS**
Caso habitación deberá contar con
Protección contra incendios de AC y AF
- 1) Buzos antisépticos
 - 2) Tanque reserva conectados entre sí
 - 3) Conexión a cañerías existentes (tacos)
 - 4) Válvulas de corte para cada dispositivo
 - 5) EL P o a baño dispositivos
 - 6) Termotanque cap 85 lts
 - 7) Conexión de AC existente
 - 8) Conexión de AF existente
 - 9) Entrada desde medidor para la demanda actual
 - 10) Bujes 1er. Inodoros
 - 11) Bujes 2do. Inodoros
 - 12) Punter de viento
 - 13) Buzos o buches

DESAGUE CLOACALES
Todo ramal y cámara que no vaya a ser utilizado
Sera anulado y retirado del terreno
